TECHNISCHE MITTEILUNG

FORD-WERKE AG KÖLN · KUNDENDIENST

Motor 6
(29)

Startschwierigkeiten und Aussetzer bei Regenwetter

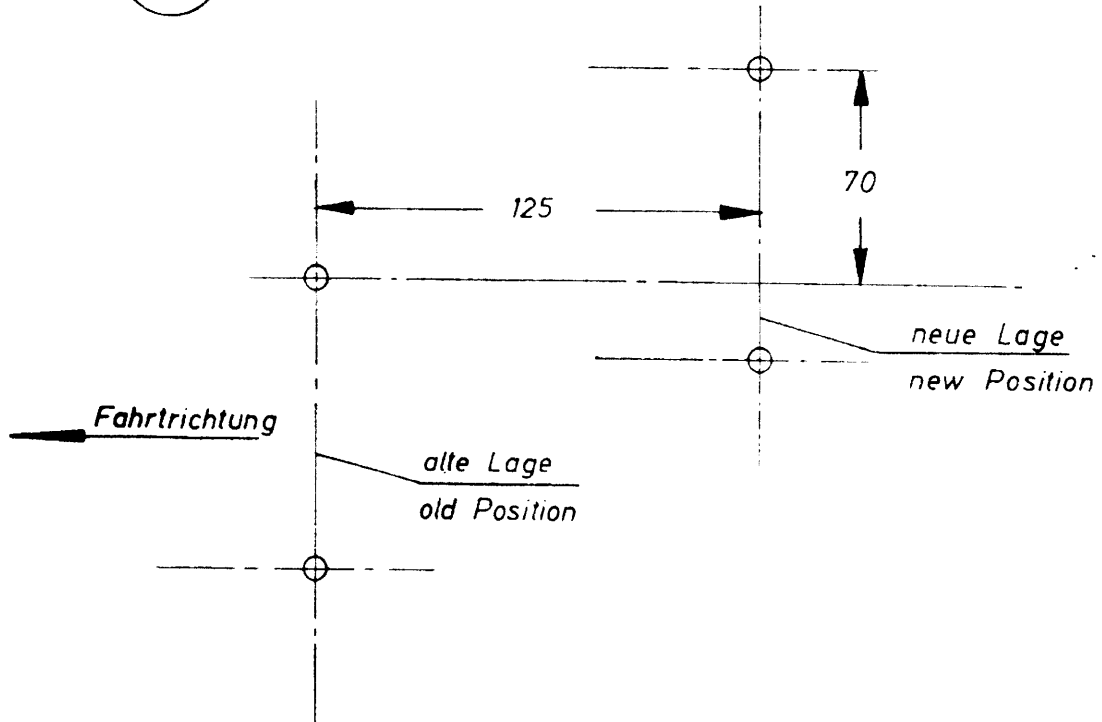
4. In den Sonderfällen, in denen Verteilerkappe und Zündspulenkappe bereits Einbrandstellen von Kriechströmen aufweisen, neue Teile einbauen.
5. Regulierwiderstand an der Anschraubplatte des Lichtmaschinenreglers kontrollieren. Ausserdem ist der Lichtmaschinenregler bei älteren 12M-Fahrzeugen wie in der Skizze I gezeigt 125 mm weiter nach hinten aus dem Bereich grössten Schmutzanzufalles zu versetzen. Bei Korrosion wird die Spannung nicht mehr in der richtigen Höhe abgeregelt. Derartige Reglerschalter sind gegen neue Schalter auszuwechseln.

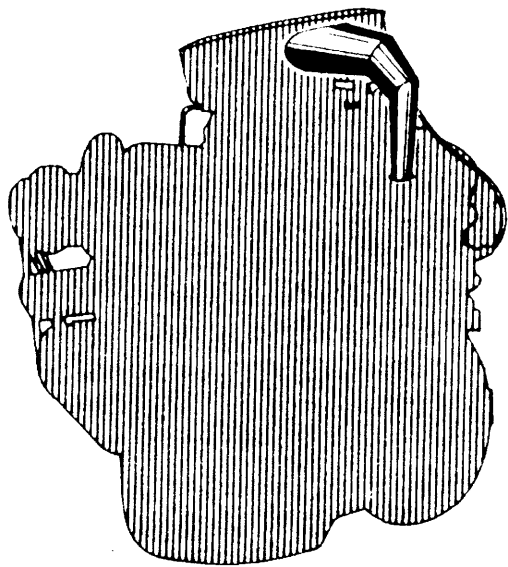
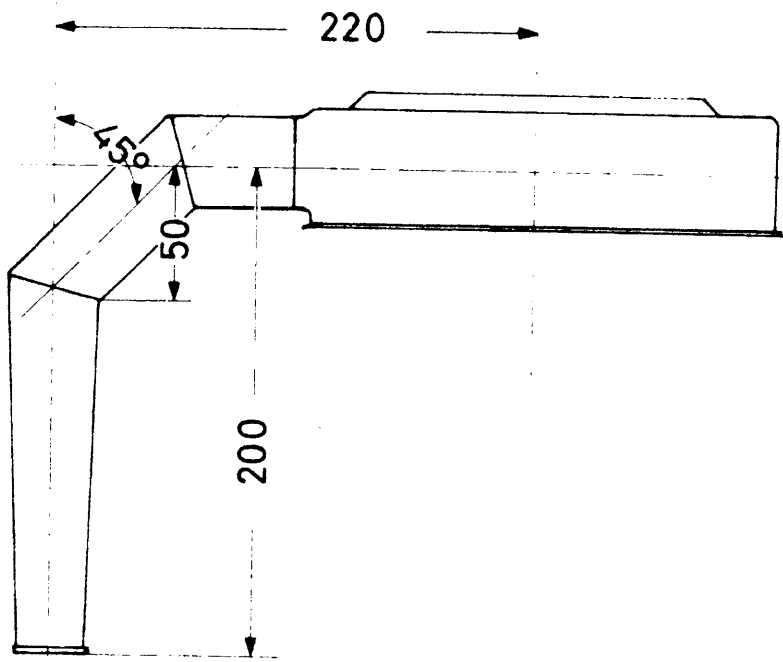
II

In vereinzelt Fällen kann es an V4-Motoren mit geschlossener Motordurchlüftung zu einer Vergaser- bzw Luftfiltervereisung bei längerer, hoher Dauergeschwindigkeit und bei sehr hoher Luftfeuchtigkeit um 0°C kommen. Diese Erscheinung macht sich durch stetigen Abfall der Motorleistung, starken schwarzen Rauch aus dem Auspuff und hohen Kraftstoffverbrauch bemerkbar.

Abhilfe kann in diesen Fällen durch Vorwärmung der Ansaugluft, d.h. bei 12M-Fahrzeugen durch Abwinkeln des Luftfilterstutzens nach Skizze II, geschaffen werden. Der Luftfilterdeckel ist dann so zu montieren, dass der Einlassstutzen über dem Auspuffkrümmer steht. Diesen Luftfilterdeckel führt auch unsere Abteilung "Teile, Motoren und Zubehör" unter der Bestell-Nr 446 077.
