# TECHNISCHE MITTEILUNG

FORD-WERKE AG KÖLN · KUNDENDIENST

Motor 18  
(63)

Einstellung des Zündzeitpunktes an V-Motoren Taunus 12M/17M/20M und Transit

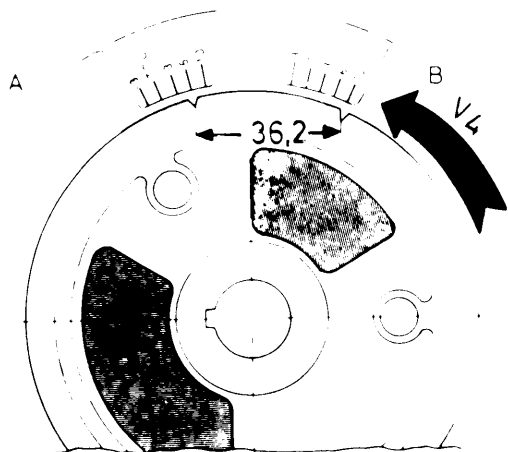
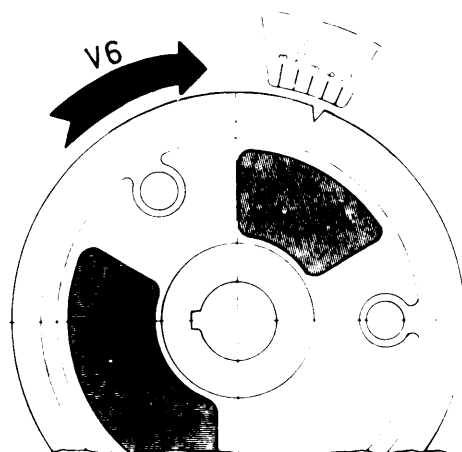
Weiterhin machen wir darauf aufmerksam, dass die Abteilung "Teile, Motoren und Zubehör" nur noch eine Riemenscheibe für alle V4-Motoren unter der Bestell-Nr. 425 939 führt. Es ist bei der Verwendung dieser Riemenscheibe unbedingt darauf zu achten, dass für die Zündeneinstellung an P4, P5 und V4 Transit-Motoren die im Drehsinn erste Kerbe der Riemenscheibe und für alte P4-Motoren mit Vergaser ohne Startautomatik und Verteiler mit reiner Unterdruckverstellung; die zweite Kerbe im Drehsinn der Riemenscheibe den richtigen Zündzeitpunkt angibt (siehe Skizze).

A : Neue Ausführung    B : Bisherige Ausführung  
 A : New version        B : Previous version

Wir weisen Sie nochmals eindringlich auf die korrekte Zündeneinstellung an V-Motoren hin. Die Zündeneinstellung ist an Motoren gebaut vor Motor-Nr 1050 000 (Herbst 64)  $10^{\circ}$  vOT. Alle Motoren mit einer Motor-Nr über 1050 000 haben einen Verteiler mit Unterdruck und Fliehkraftverstellung und werden bei einer Drehzahl von 450 - 550 U/min bei abgezogener Unterdruckleitung auf  $6^{\circ}$  vOT mit einer Toleranz von plus/minus  $1^{\circ}$  eingestellt.
